Se entrega Reporte de revisión post sísmica del inmueble ubicado en el número 22 de la Av. Magdalena 22 Colonia Del Valle del Norte, Delegación Benito Juárez, C.P. 03100, CDMX.

## REPORTE FOTOGRAFICO AV MAGDALENA 22

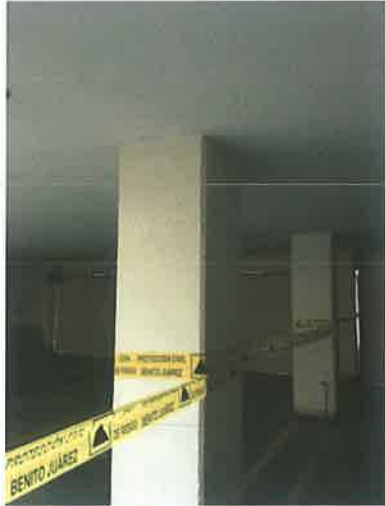
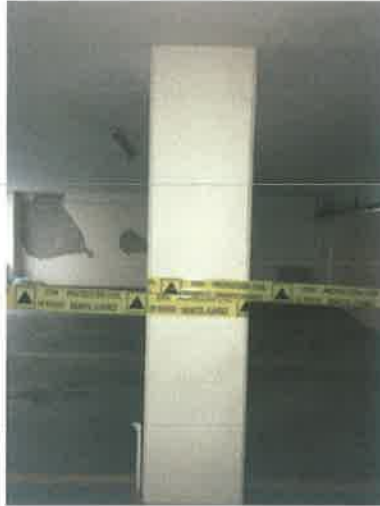
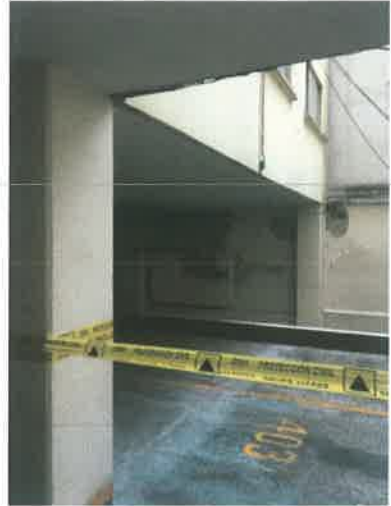
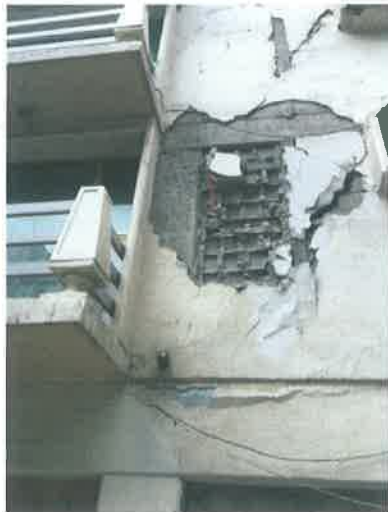
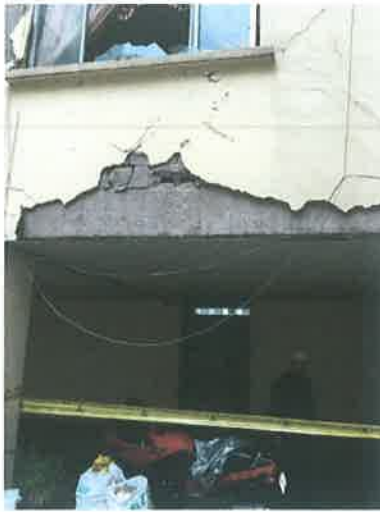
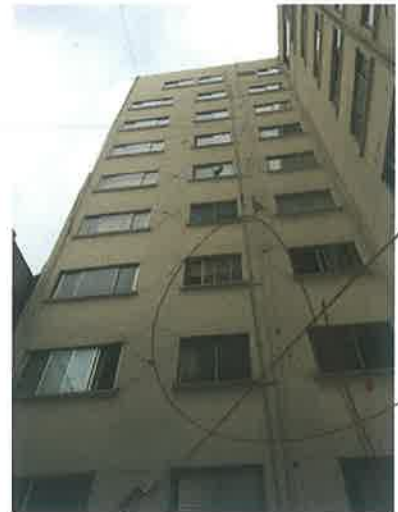
En el recorrido pudo observarse que hubo fisuras en ambos sentidos por cortante en los muros y desprendimientos de acabados en la fachada Oriente y Poniente hasta el nivel 9 así como en sus fachadas interiores de los cubos de iluminación y ventilación, de la misma forma en el cubo de escaleras se encontraron algunas fisuras de aplanados de acabados, se desprendieron los aplanados de los muros en interiores circunstancia meramente de tipo constructivo las cuales se pueden reparar.

Se recomienda que se le realice un dictamen detallado de seguridad estructural del inmueble con pruebas laboratorio certificado con equipos de precisión
